**DÉVAVÁNYA
TELEPÜLÉSRENDEZÉSI TERVÉNEK
FELÜLVIZSGÁLATA
ÖRÖKSÉGVÉDELMI HATÁSTANULMÁNY**

Tervező:
Tér és Terület Kft.
Gyula, Hajnal utca 25/2.

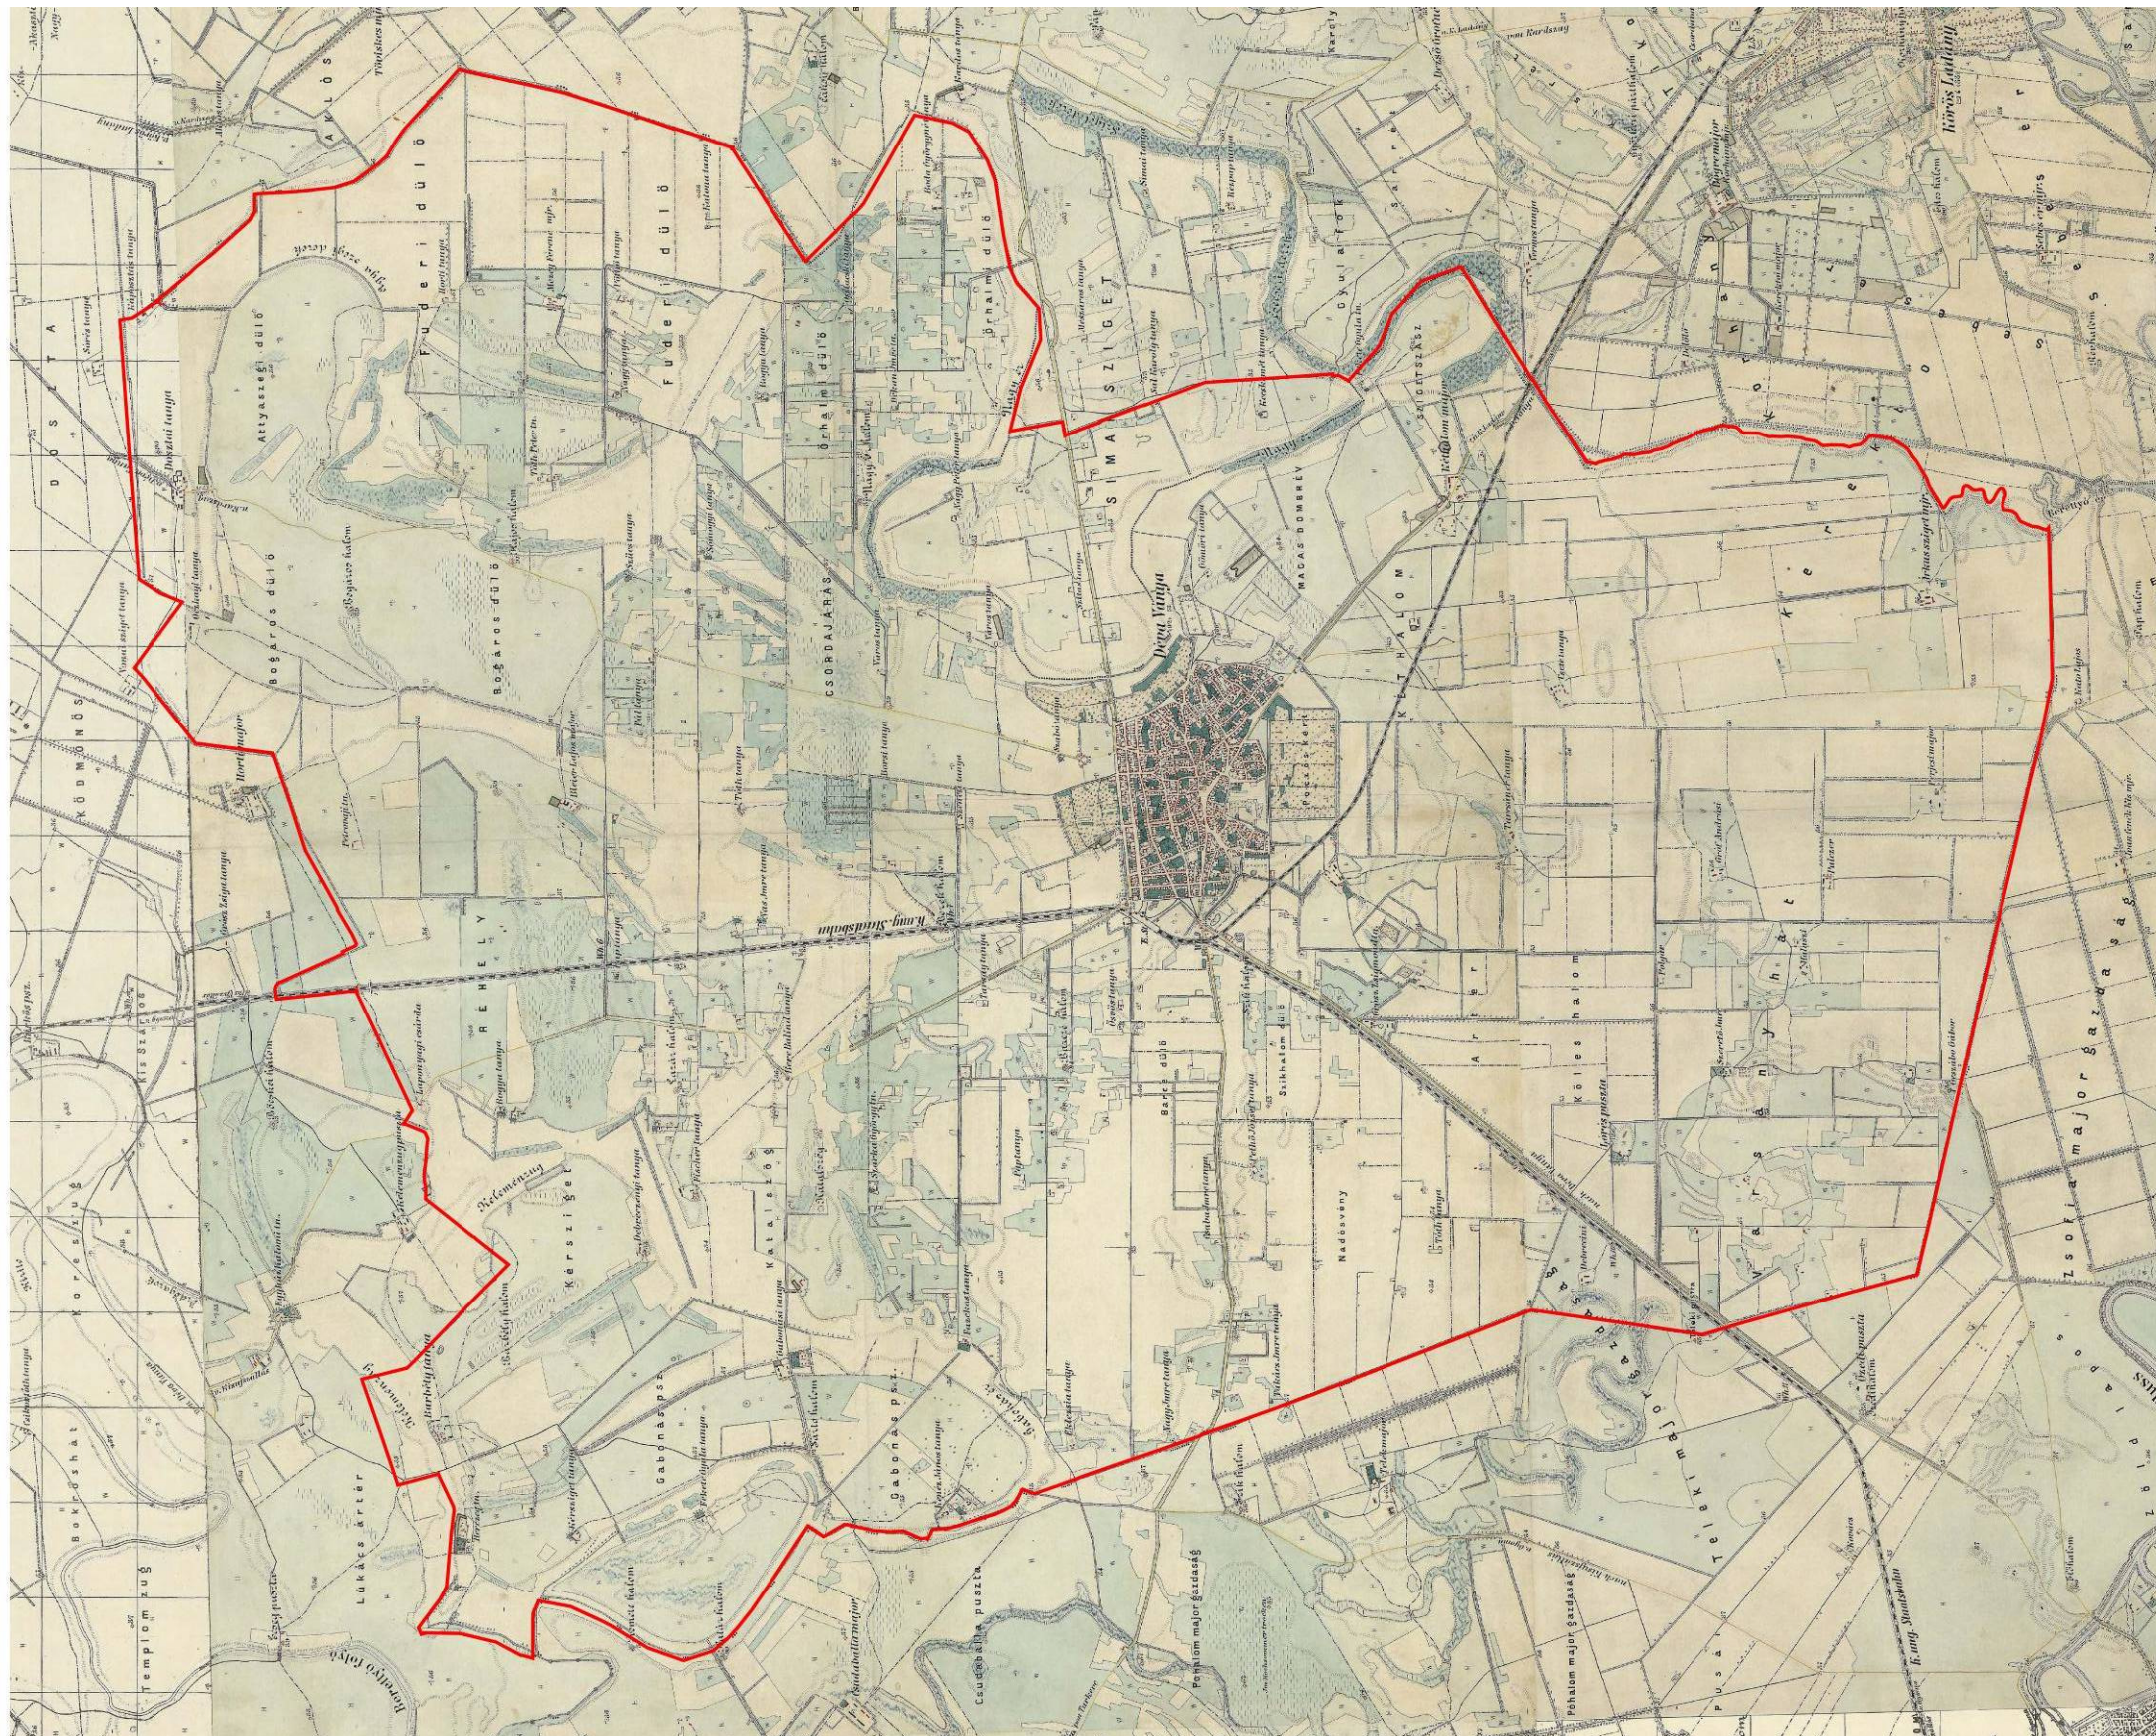
3. számú melléklet

A III. katonai felmérés³ – amely a mai Magyarország területén 1887 és 1896 között zajlott – térképi ábrázolásáról gyakorlatilag ugyanaz mondható el, mint a II. felmérésről. Azt még megfigyelhetjük, hogy Gyoma felé némileg csökkent a határ kiterjedése, ám a többi helyen nem változott. Az elnevezések helyenként változtak, melyek így már gyakorlatilag a maival megegyezők.

Itt is jelentős kiterjedésűek a vízállásos területek, melyek mára az északi területeken gyepé, legelőkké alakultak, a déli részeken pedig rizsföldeket alakítottak ki. Ez utóbbiakat már felszámolták, sok gyepet beszántottak, de a műholdfelvételeken, ortofotókon ma is jól láthatóak ezeknek a területeknek a helyei.

Ezen a felmérésen már megjelenik a várost érintő mindkét vasútvonal. Ezekről lehet tudni, hogy 1888-as törvény rendelkezett a megépítésükről, 1889-ben kezdték

III. katonai felmérés

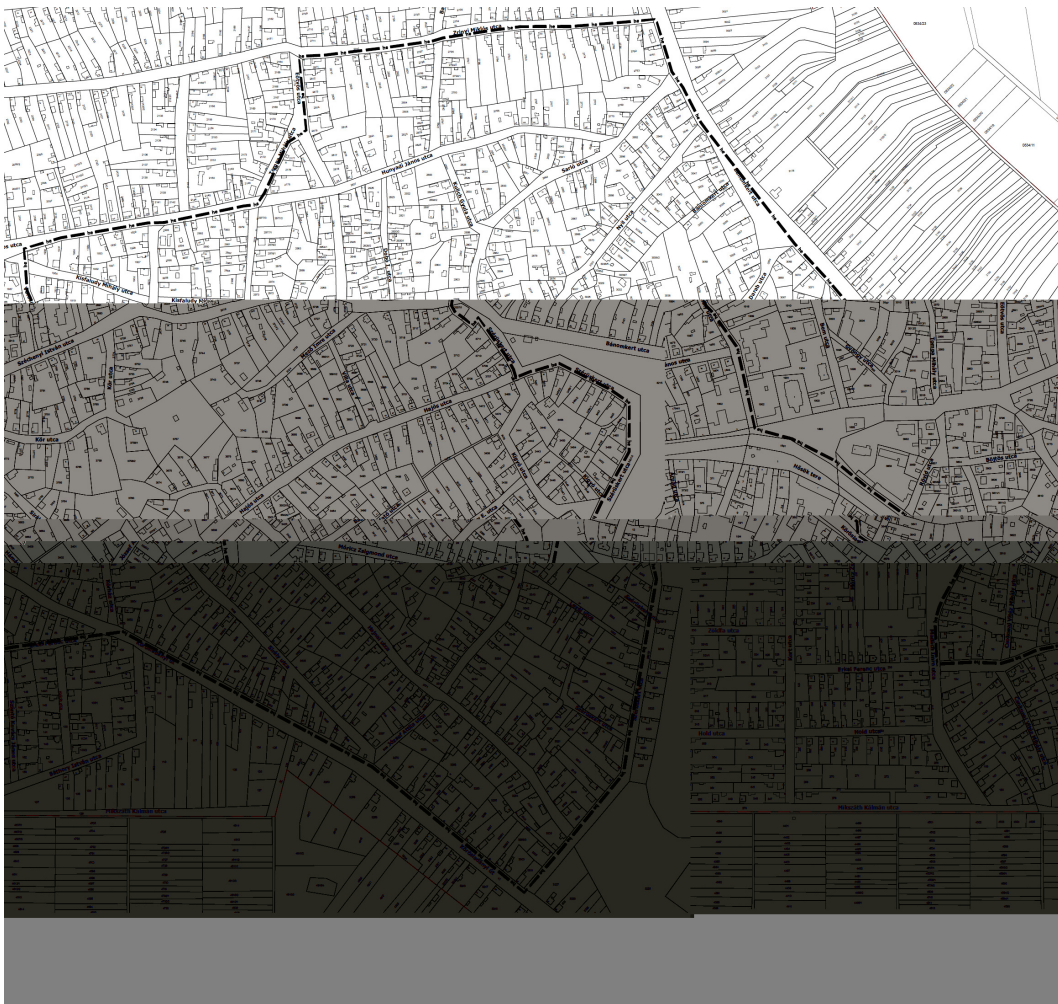
Leírás, jelleg, állapot: A település a Sárrét területén alakult ki, így az utcaszerkezet, a hozzá kapcsolódó telkek a helyi magaslathoz, a vízállásos területekhez igazodtak. Így alakult ki a ma is látható halmazos településszerkezet szabálytalan utca- és telekszerkezete a teljesen változatos nagyságú tömbökkel. Ahogyan húzódott vissza a víz, a tömbök belsejét hasonlóan szabálytalan kis zugokkal feltárták. Ez őrződött meg mind a mai napig.

Jelenlegi állapot a védett terület lehatárolásával.

Javaslat: A meglévő védelem megtartása mellett minimális telekalkalítás (nem osztás és összevonás) engedélyezésével.

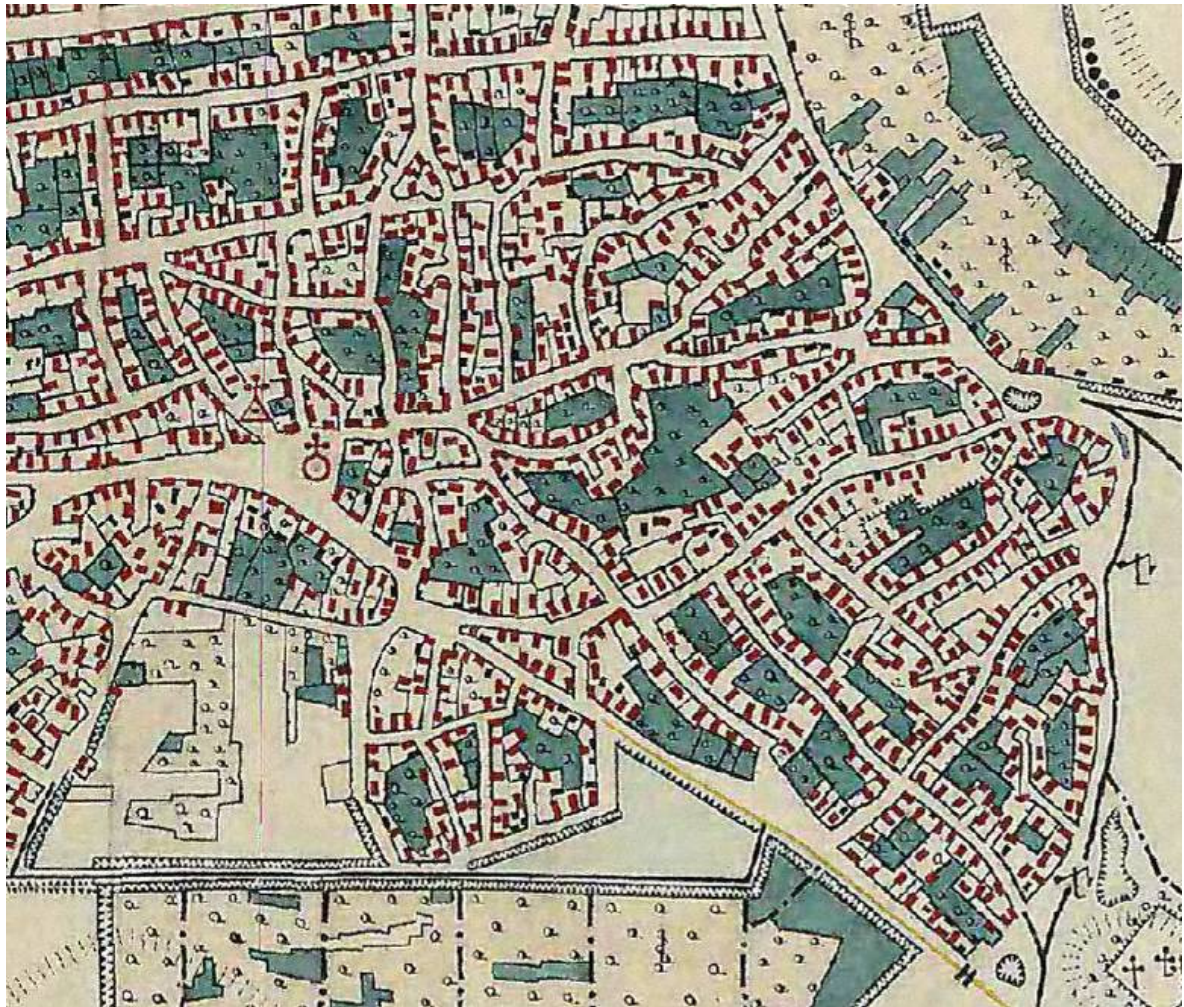
III. katonai felmérés

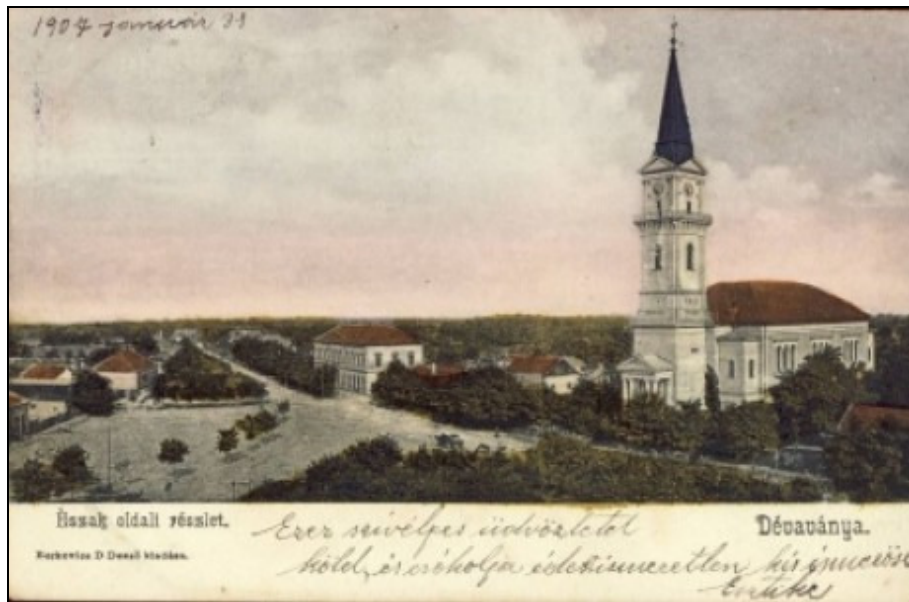
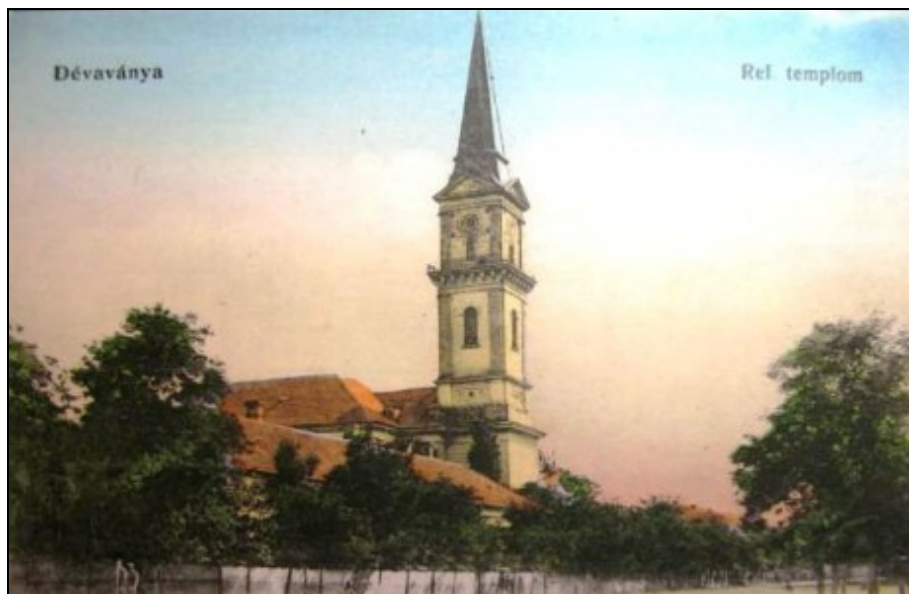
A templom régi képeslapokon. Különösen az 1907-es érdekes, mert azon már áll a Vadkacsa, és nagyon jól látható a település központjában a hatalmas szabad tér.

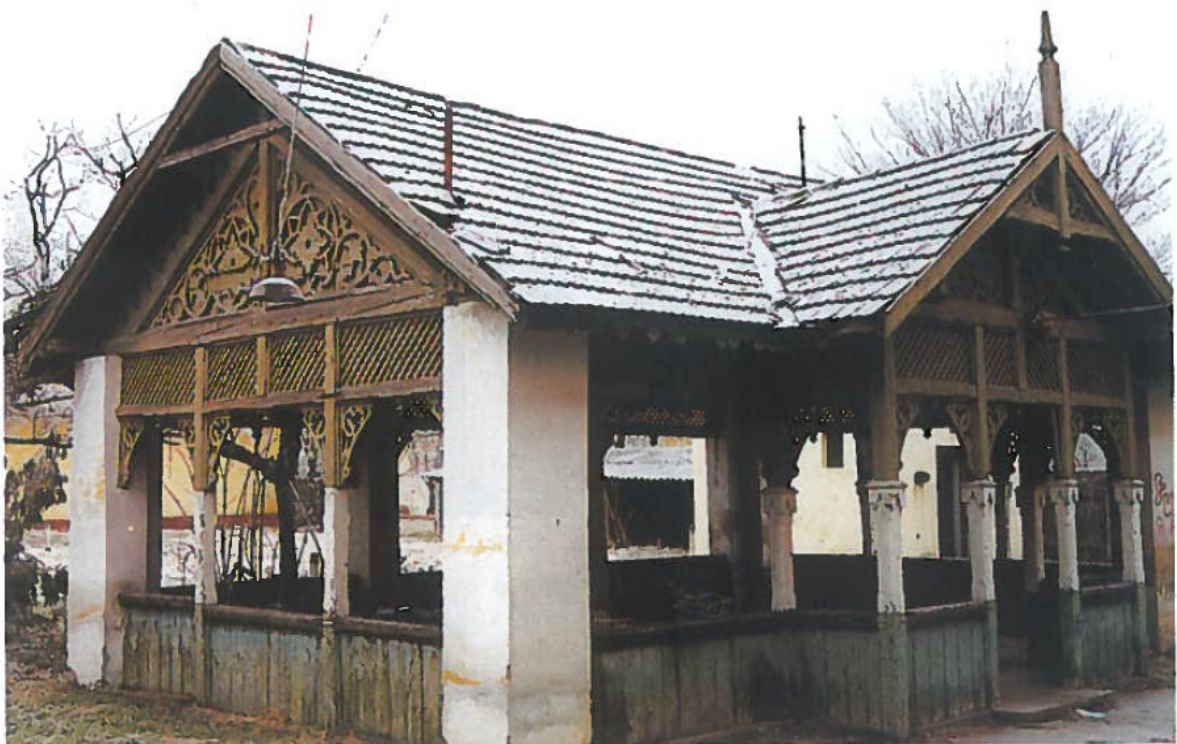
A pavilon egy régi fényképen. Az egyes szerkezetek színezése itt sokkal
harmonikusabb.

Javaslat: A külső megjelenés eredetinek megfelelő visszaállítása – különösen a földszinti nyílászárók esetében –, az udvari homlokzaton is, a pavilon helyreállítása.

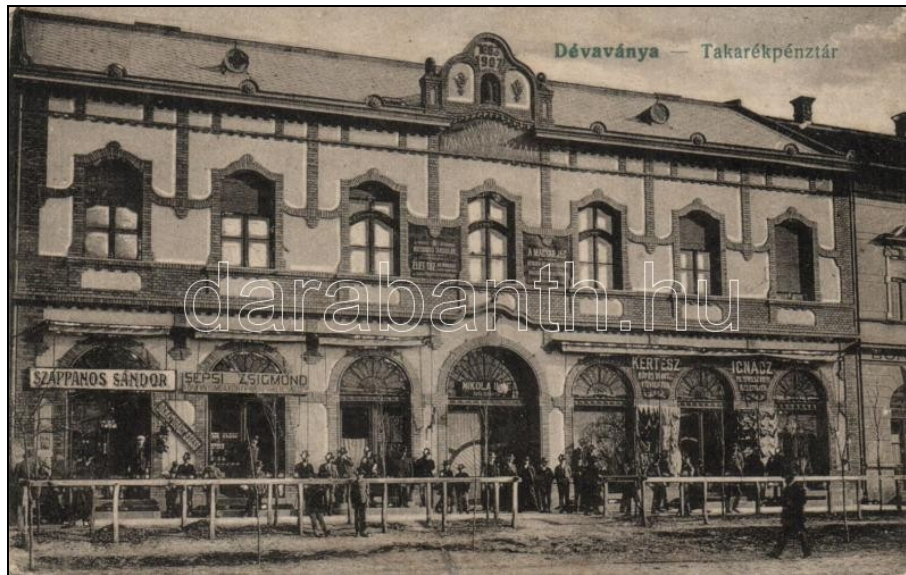
Az épület fotója régi képeslapon. Jól látható, hogy díszesebb volt az oromzat ill. a párkányzat is. Jellegzetes kidolgozásúak a tetővilágító ablakok. A földszinten láthatjuk, hogy a főbejáratot teljesen átalakították, továbbá eltűntek az eredeti feliratok is.

Javaslat: Az eredeti megjelenés visszaállítása, azt követően folyamatos állagmegóvás.

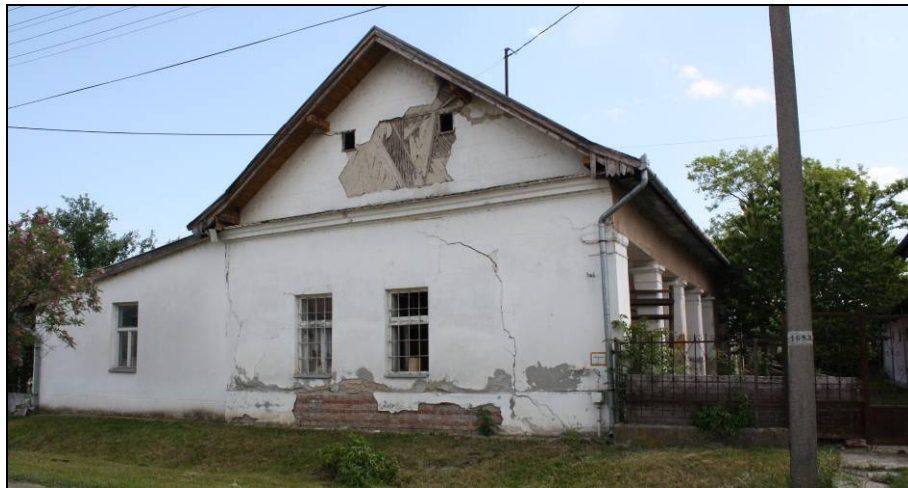
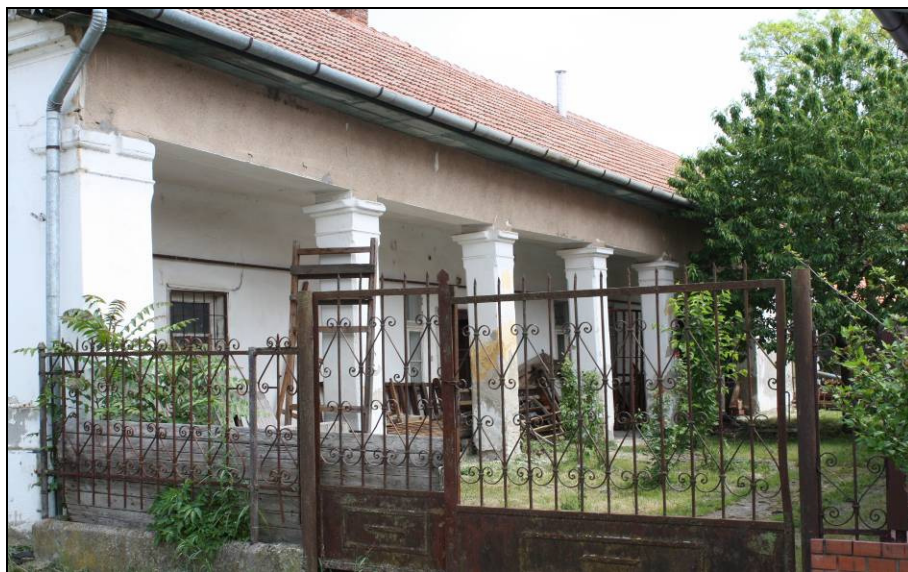
HV-5	Cím: Eötvös utca 14.	Hrsz.: 2943	Funkciója /eredeti, jelenlegi/: lakóház/ szőnyegszövő műhely
-------------	-----------------------------	--------------------	--

Leírás, jelleg, állapot: Utcával párhuzamos gerincű nyeregtetős épület, kontyolt végekkel. Az utcai oldalon a homlokzati falat „térdfallal” megemelve építették meg a tetőszerkezetet. Az utcai homlokzatot háromosztatú, a középső rizalit kissé előreugró. A díszítésekben keverednek a különböző építészeti korszakok stílusjegyei, ám ezzel együtt is az épület egyik karakteres eleme a helyi épületeknek.

Javaslat: A felújított állapot karbantartása, a környezet rendezettségének megőrzése.

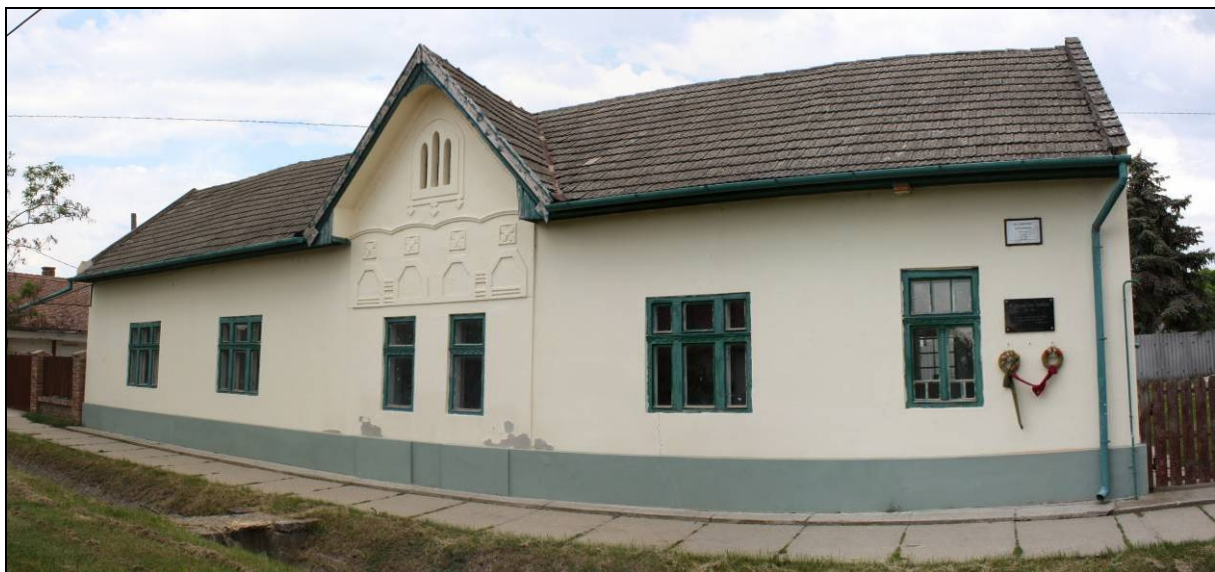
HV-9	Cím: Kossuth utca 15.	Hrsz.: 1743	Funkciója /eredeti, jelenlegi/: lakóház
-------------	------------------------------	--------------------	--

Leírás, jelleg, állapot: A mintegy 100 éves épületet Frey József (más források szerint Fráj József építésmérnök) építőmester építtette. A villaszerű épületet minden bizonnyal többször is átalakították, de az alapvető, kissé barokkos tömegformáját (mintha egy vidéki kis kúriát szerettek volna építeni) és a díszesen faragott látszó szarufavégeket a mai napig megőrizte az épület.

Megjegyzés: ezt és a Kossuth utca 17. szám alatti két szomszédos épületet Freyházak-ként ismerik. A másik esetben valószínűleg tervezésben ill. építésben lehet érintett Frey József.

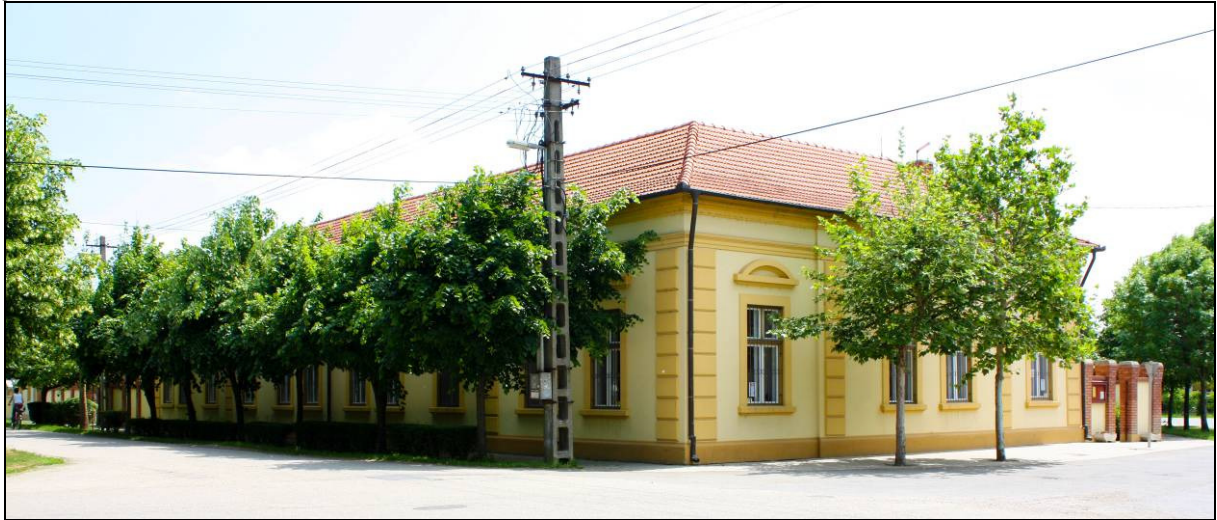
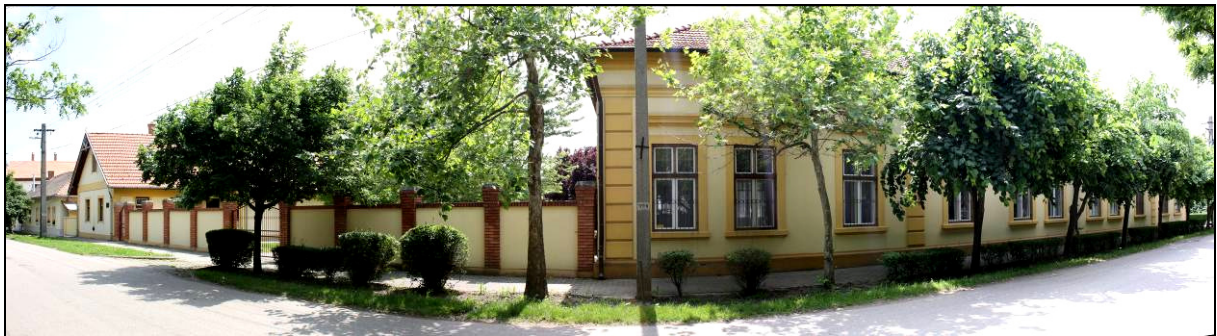
HV-12	Cím: Széchenyi utca 30.	Hrsz.: 3744	Funkciója /eredeti, jelenlegi/: lakóház
--------------	--------------------------------	--------------------	--

Leírás, jelleg, állapot: Utcára merőleges gerincű nyeregtetős épület, oldaltornáccal. A tornác oszlopai falazottak, a fejezetük díszes. Az utcai oromfalat díszítőpárkány választja el a homlokzat alsó részétől, melynek nyílászárói eredetiek.

Javaslat: Védelem megszüntetése.

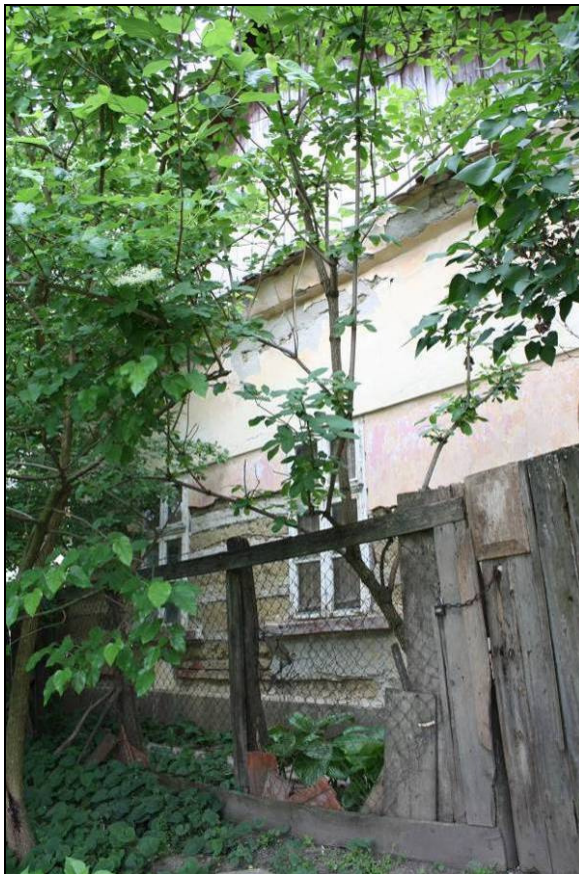
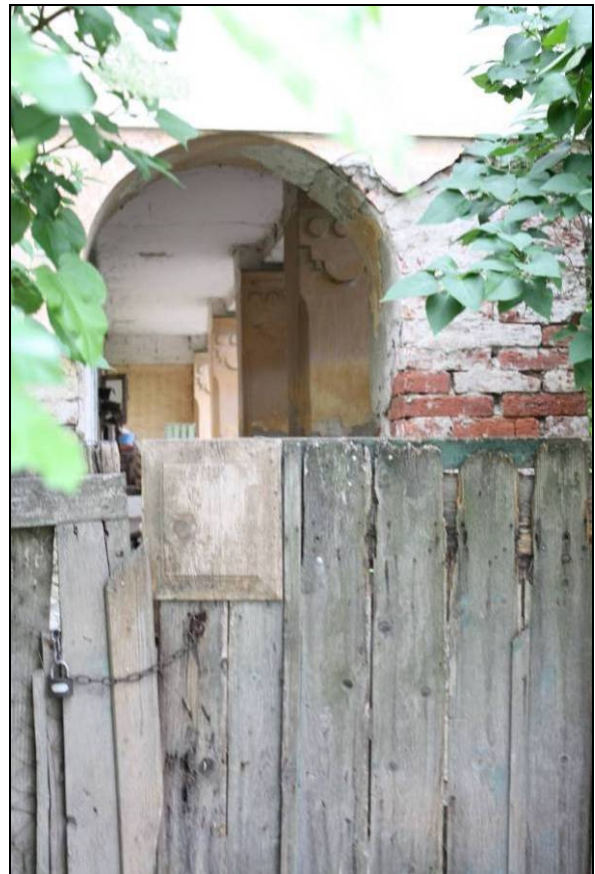
Megjegyzés: Az épület leromlott állapota miatt felújítás nélkül rövid időn belül használhatatlanná válik.

Javaslat: Teljes felújítást követően folyamatos állagmegóvás.

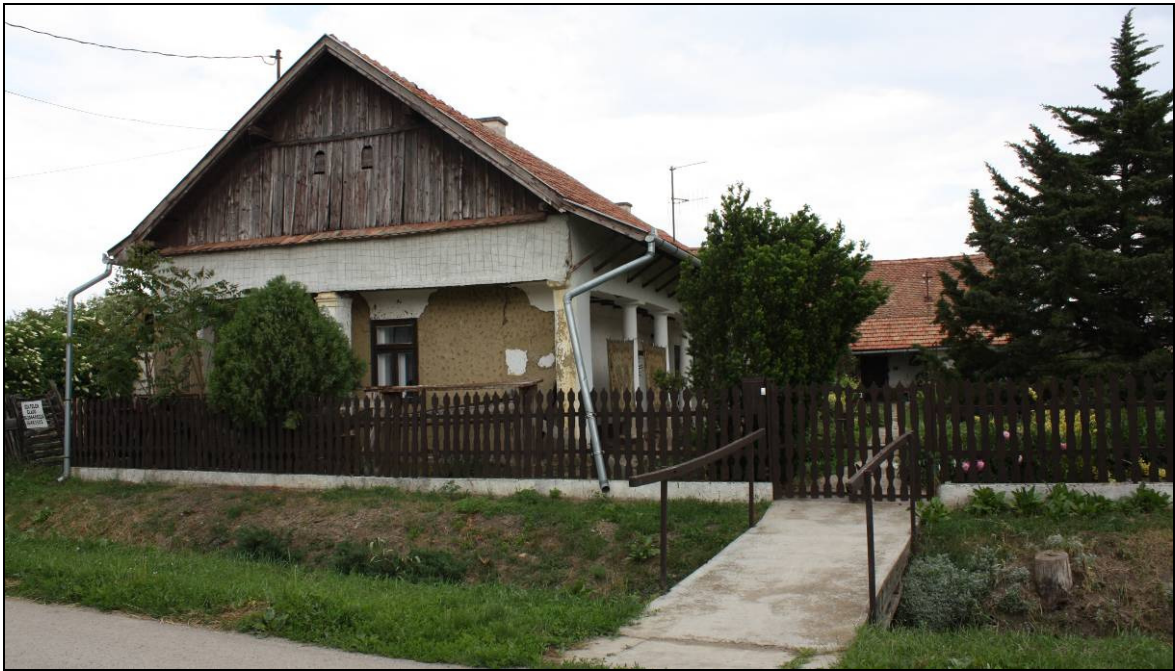
jelenlegi állapot

Megjegyzés: A jelenlegi és a 2003-ban készült fényképek alapján jól látható, hogy támogatás nélkül elpusztulnak a helyi értékek, ezért szükség lenne az értékek megtartását anyagilag is támogató rendeletre, továbbá arra, hogy a helyi kisiskolásokat is megismertessék ezekkel az értékekkel azért, hogy hosszú időn keresztül legyen esély ezek fennmaradására.

Javaslat: Felújítás, állagmegóvás.

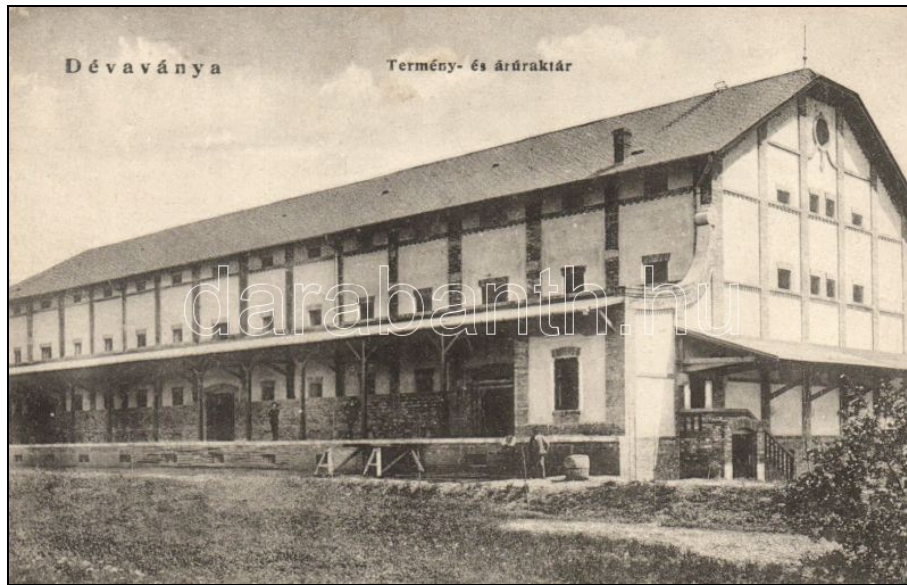
Ezen a régi képeslapon az épület vasút felőli oldala látható. Itt történt a legtöbb külső átalakítás, hozzáépítés. Erről a képről a helyreállítást el lehetne készíteni.

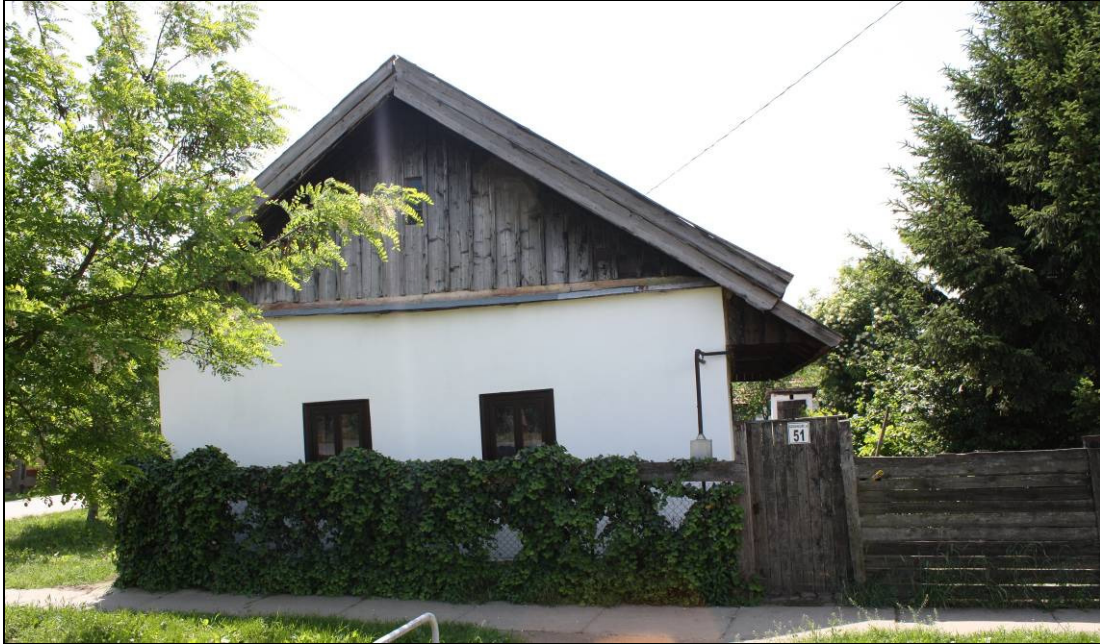
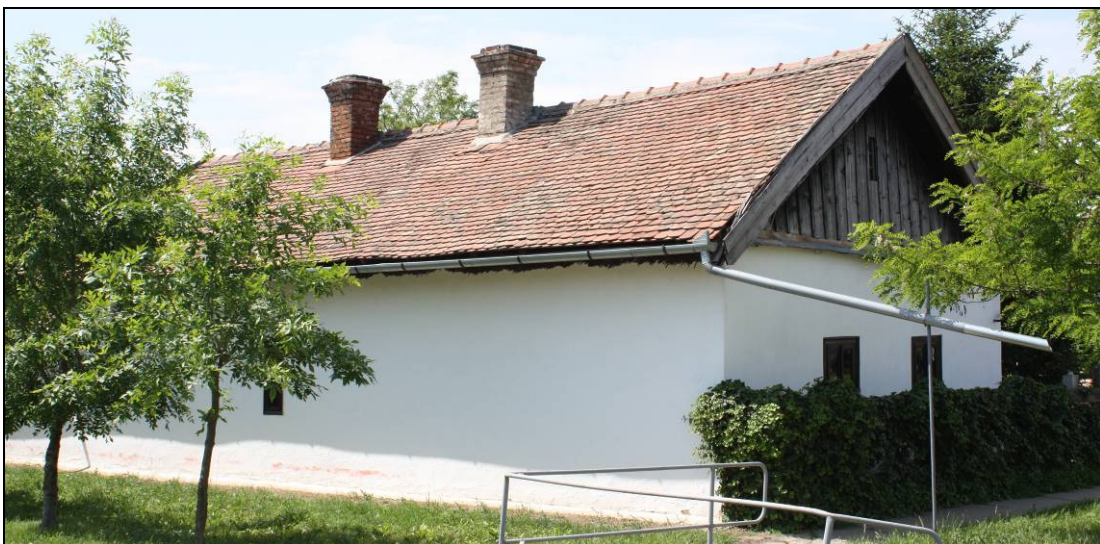
Cím: Zrínyi utca 144.	Hrsz.:2697	Funkciója /eredeti, jelenlegi/: lakóház
--	-----------------------	------------	--

Leírás, jelleg, állapot: Utcára merleges gerinc nyeregtets épület, oldaltornáccal. A tornác oszlopai falazottak. Az utcai oromfalatszalabborítással készítették. A nyílászárói eredetiek, a folyosó végét azonban szőlőleg utólag tették zárttá.
Meg rzend érték: Az épület tömegformája, utcai homlokzata, oldaltornáccal.
Javaslat: Helyi védelem elrendelése.

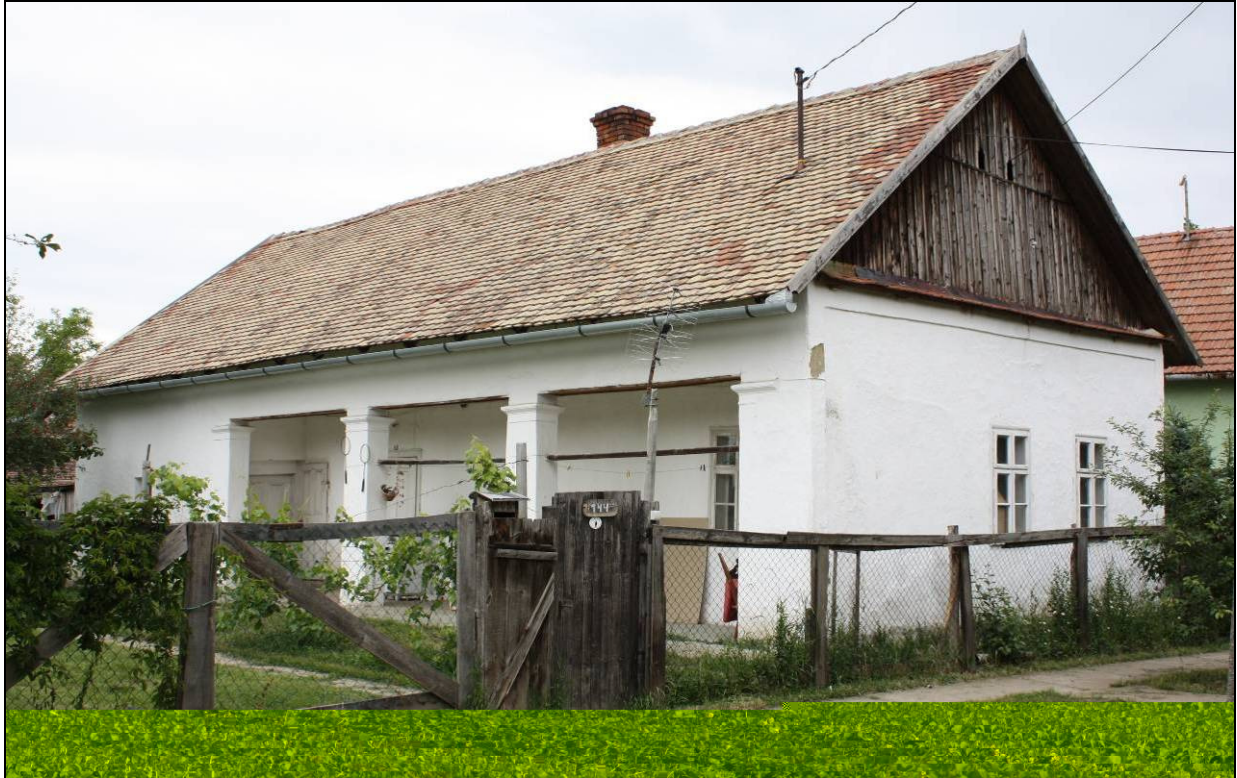
Cím: Szer skert utca	Hrsz.: 3210	Funkciója /eredeti, jelenlegi/: temet /-
--	----------------------	-------------	---

Megjegyzés: A temet a zsidó temetvel egyidejleg már ábrázolt a térképeken, így indokolt a terület kitisztítása és a védelem elrendése – esetleg kisebb terület összegyjtve a megmaradt emlékeket – .

javaslat: Helyi védelem elrendelése kegyeleti park kialakítás.

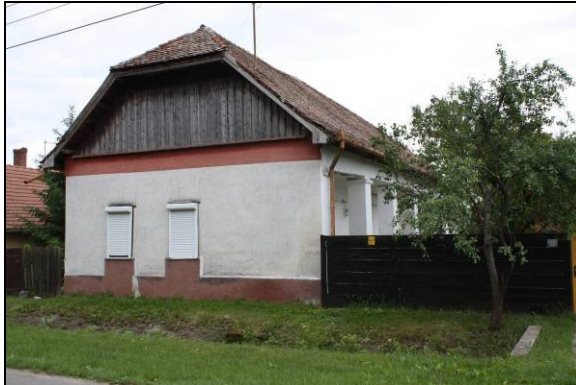
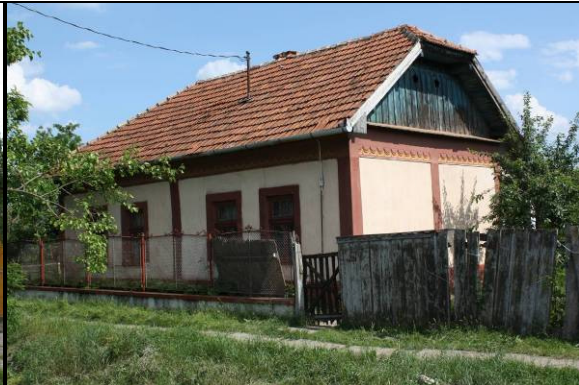
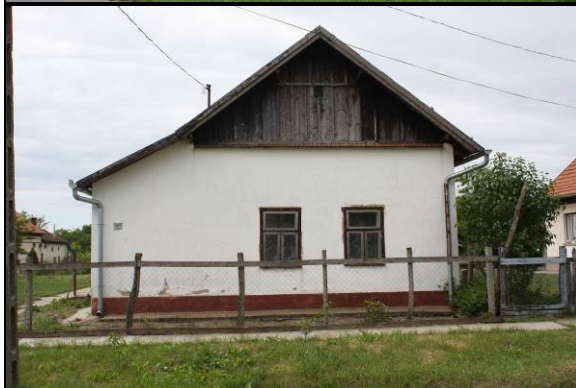
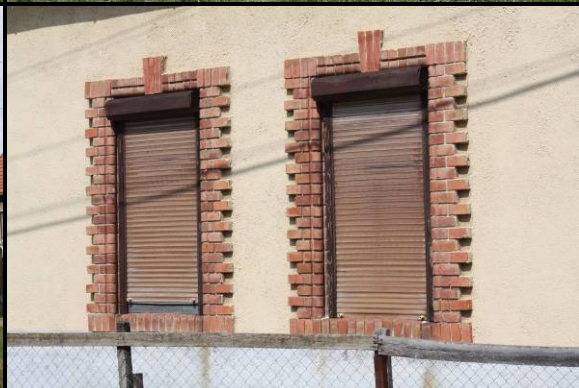
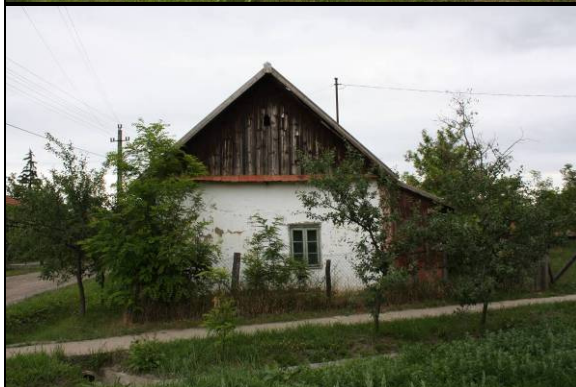
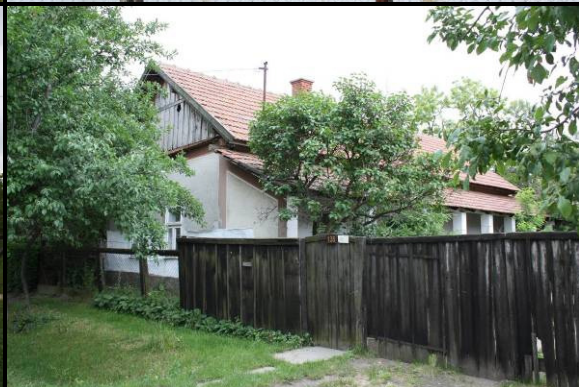
A település jellegzetes építészeti részleteit ma még megjelenítő épületek fényképei. Ezek külön-külön nem védendők – állapotuk, az átalakítások mérete miatt – ám a mai tervezéseknél is jó ismerni ezeket (ökológiai szempontok, formavilág, arányok,...).
